NOUVEAU – BLR-MAG68 Grilles d'air extérieures Magnelis

La corrosion de grilles d'air extérieures en acier appartient définitivement au passé !

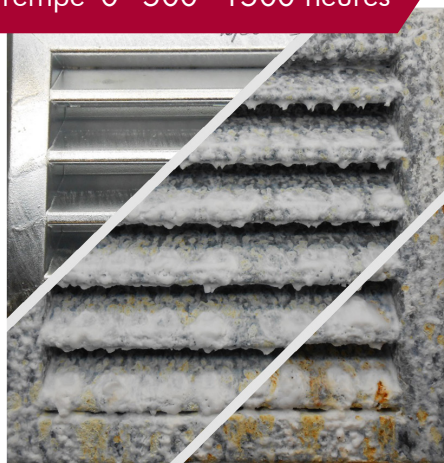
Acier galvanisé à chaud au trempé 0 - 500 - 1500 heures

Tout ceci en ressort des résultats des tests à la brume de sel que CAIROX BELGIUM a fait effectuer par le Centre de Recherches et Avis technique à Haarlem sur 3 grilles d'air extérieures différentes.

Photos : Après exposition de 0 – 500 – 1500 heures

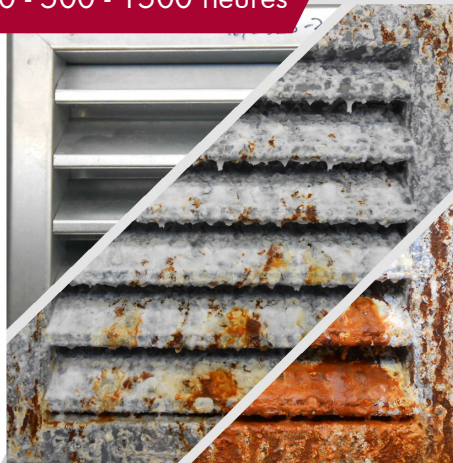
Sendzimir 0 - 500 - 1500 heures

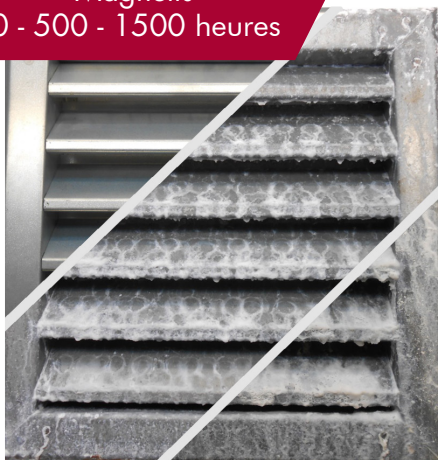
Magnelis 0 - 500 - 1500 heures
